Abschlussbericht TransMIT

Strategiekomponente B.II Synergien von Infrastrukturelementen

B 5.4 Messtechnik im Werkhof der Stammestraße 102 und Auswertung der Messreihe (ausgewertete Daten)

Landeshauptstadt Hannover, Fachbereich Umwelt und Stadtgrün

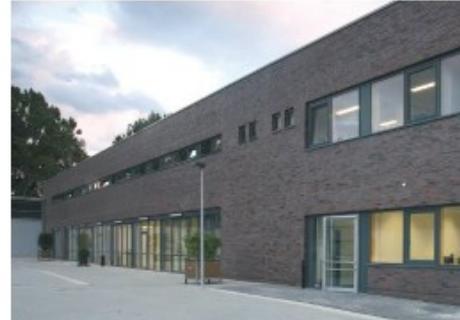
Bild 1: Steckbrief Werkhof Stammestraße [Quelle: TU Dortmund]

- Baujahr 2007
- Extensive Dachbegrünung min 7 cm Substrataufbau
- Abflussbeiwert $C = 0,5$ (bei einer Dachneigung bis 5° und einer Aufbauhöhe von 6-10 cm)
- Niederschlagsstation Petristraße
- Gebäude 1 mit Solaranlage
 - Kunststoffwannen ConSole, 120 Polykristalline Solarmodule mit einer Leistung von 24,6 kWp
- Messstelle: RW-Leitung DN 100 (blechummantelt und gedämmt)
- Anforderungen an die Messtechnik: kein Wasserüberlauf, da die Messtechnik sich im Inneren der Werkstatthallen befindet

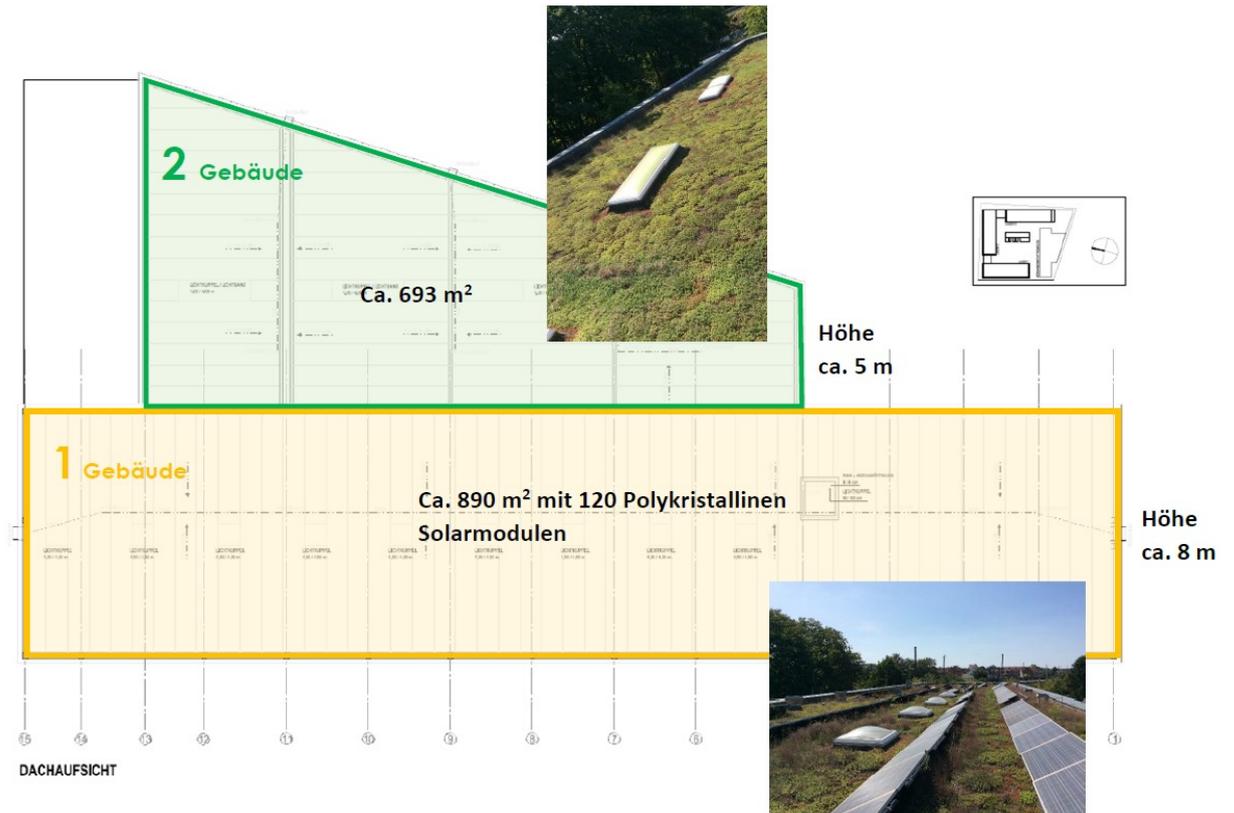
Bild 2: Dachflächen Werkhof Stammestraße [Quelle: LHH FB 67]

Die ausgewählten Dachflächen in Hannover wurden begutachtet und der Werkhof Stammestraße (Gründach (GD) sowie Gründach + Photovoltaik-Anlage (PV)) in Augenschein genommen. Die zwei ausgewählten Dachflächen bieten die Möglichkeit, den Nutzen von Gründach und Photovoltaik hinsichtlich Abflussverhalten bei Niederschlagsereignissen zu ermitteln, da auf einer der beiden Dachflächen zusätzlich zum Gründach eine PV-Anlage installiert ist. Die Bepflanzung des Gründachs wurde beim Neubau mit verschiedenen Sorten Sedum erstellt, und mit der Zeit kamen in der Umgebung wachsende Gräser hinzu. Je nach Witterung dominiert mal die eine oder die andere Art (Ewald 2022).

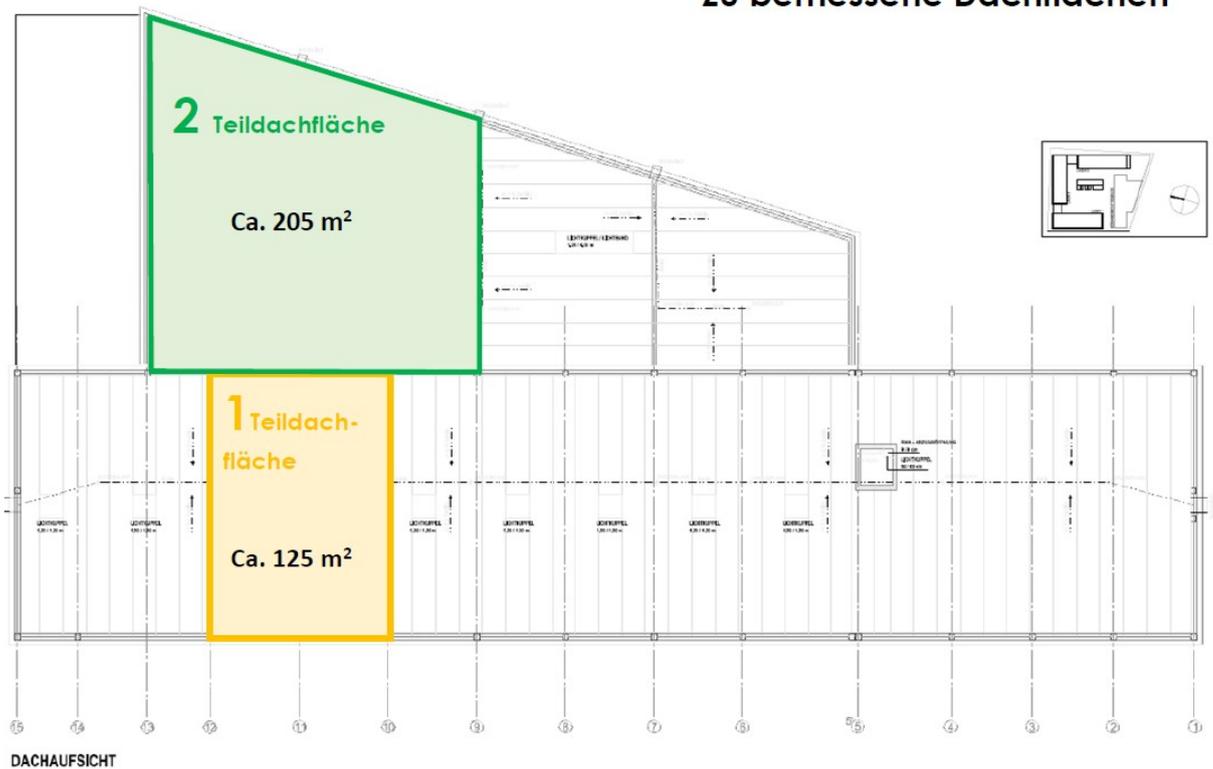
Bild 3: Zu bemessene Teildachflächen Werkhof Stammestraße [Quelle: LHH FB 67]

Zu bemessene Dachflächen

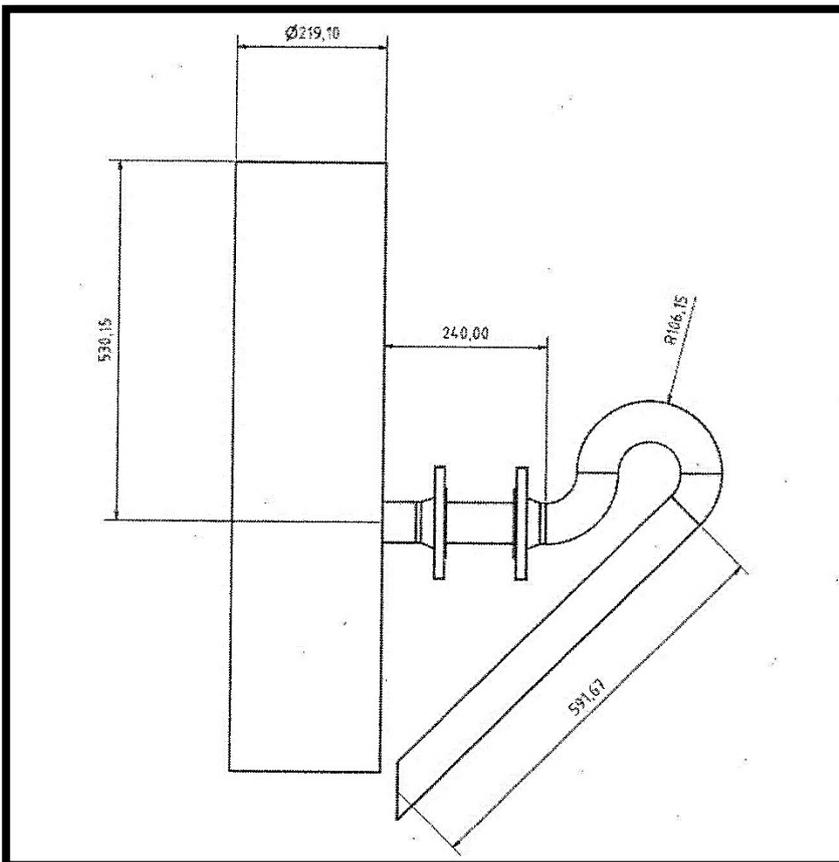
Bild 4: Technische Zeichnung der Messanordnung [Quelle: T. Baloun, Stand 10.08.2020]

Ausgangspunkt der Betrachtung stellte das in der technischen Skizze (Bild 4) dargestellte System zur Bestimmung der Abflussmenge (Dachentwässerungssystem) dar. Die Skizze zeigt die Hauptabmessungen der Messeinrichtung.

Auf Basis der gegebenen Angaben der technischen Skizze (Bild 4) ergaben sich die im folgenden Bild 6 dargestellte Hauptabmessungen.

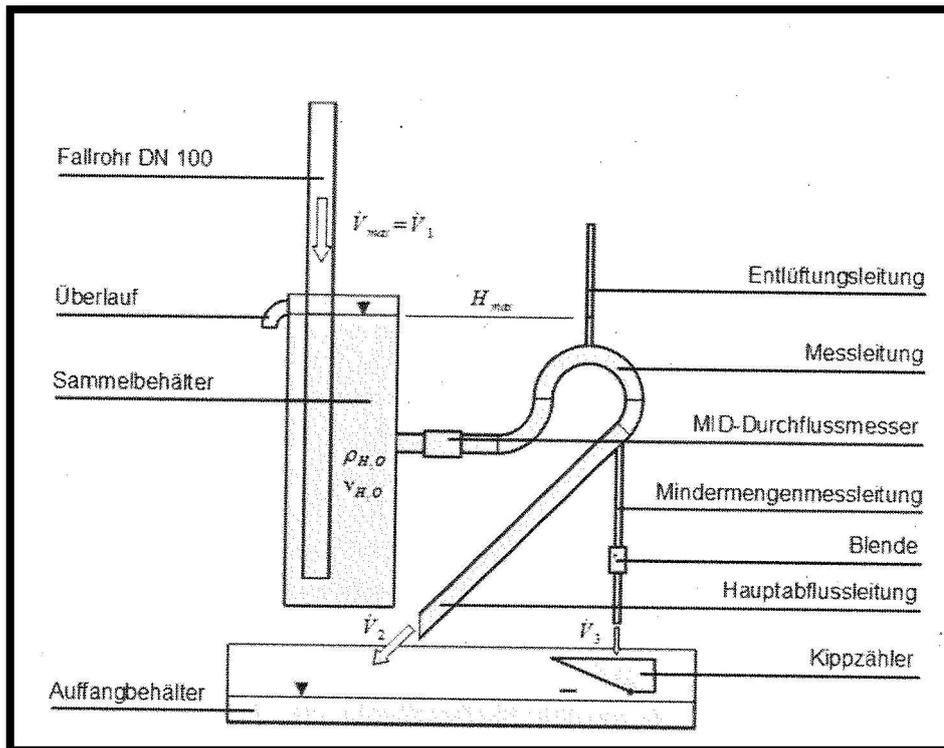
Bild 5: Darstellung des abgeleiteten Messsystems inklusive Benennung der Hauptkomponenten [Quelle: T. Baloun, Stand 10.08.2020]

Bild 5 zeigt das Messsystem, bestehend aus den Hauptkomponenten eines Sammelbehälters mit seitlich abgehender Messleitung, welches die Grundlage für die durchgeführten Berechnungen des maximal möglichen Volumenstroms darstellt.

1. Zufluss in das Messsystem vom Dach über das Fallrohr DN 100;
2. Auffangen/Aufstauen sowie grobe Schmutzablagerung im Sammelbecken,
 1. Begrenzung des Höhenstandes durch Überlauf (oben offener Behälter);

3. Ableitung und Messung des Volumenstromes durch die Messleitung,
 1. Seitlich vom Sammelbehälter abgehende Messleitung,
 2. Betrachteter Leitungsinwenddurchmesser $D = DN 50 = 55 \text{ mm}$ sowie dazu vergleichend $D = DN 65 = 70 \text{ mm}$;

4. Hauptvolumenstrommessung mittels MID-Durchflussmesser,
 1. Messsystem ohne Einbauten (gerade Rohrleitung),
 2. Messsensor muss vollständig gefüllt sein, daher Überstauung mittels Siphonleitung (U-förmige Rohrleitungsführung),

3. Entlüftung des Systems an der höchsten Stelle durch einfache Entlüftungsleitung;
5. Aufteilung des Volumenstroms in Hauptabflussleitung \dot{V}_2 und Mindermengensmessleitung \dot{V}_3 ;

6. Mindermengensmessung mittels zweiten Messsystems (Kippzähler),

1. Vorgegebener Leitungsdurchmesser $d = \frac{3}{4}$ Zoll = 21 mm,
2. max. Volumenstrom darf $V_{\text{Mindermenge,max}} = V_3 < 1\text{m}^3/\text{h}$ nicht überschreiten,
3. Volumenstrom mittels Blende;
7. Freier Abfluss in einen offenen Auffangbehälter (bzw. in die Gebäudeabflussleitung).

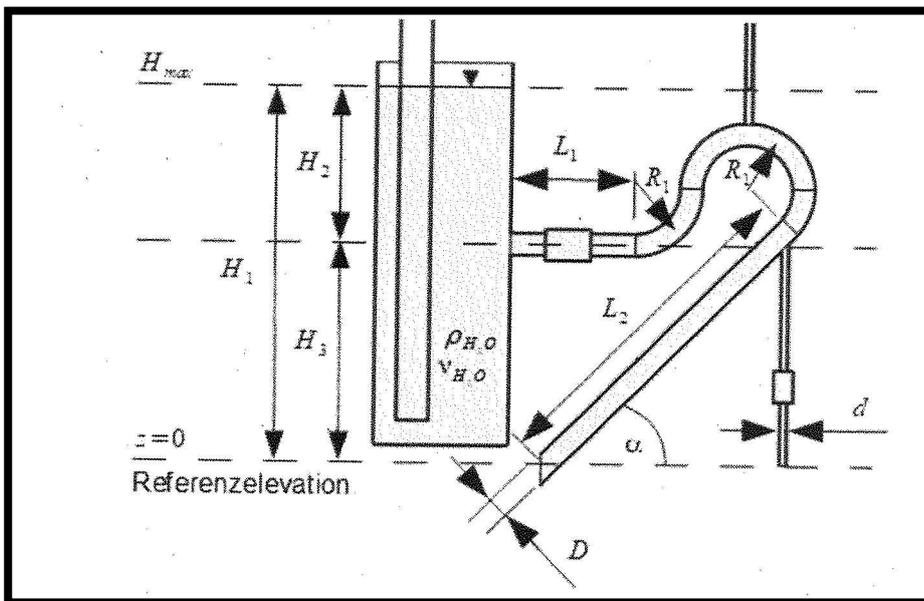
Bild 6: Darstellung der geometrischen Hauptabmessungen des Messsystems [Quelle: T. Baloun, Stand 10.08.2020]

Die für die Berechnungen verwendeten Zahlenwerte sind in der Tabelle 1 aufgelistet, diese wurden teilweise direkt aus den Angaben der Skizze entnommen und zum Teil berechnet.

Komponente	Abmessung
Durchmesser Messleitung und Hauptabflussleitung	$D = 55\text{ mm}$ bzw. 70 mm
Durchmesser Mindermengensmessleitung	$d = 21\text{ mm}$

Krümmungsradius (Bögen)	$R = 76 \text{ mm}$
Anstellwinkel Hauptabflussleitung	$\alpha = 45^\circ$
Länge Messleitung inkl. MID-Sensor	$L_1 = 240 \text{ mm}$
Länge der Hauptabflussleitung	$L_2 = 592 \text{ mm}$
Maximale Höhendifferenz im Messsystem	$H_1 = 948 \text{ mm}$
Überstauhöhe im Sammelbehälter	$H_2 = 530 \text{ mm}$
Höhenunterschied Eintritt – Austritt Messleitung	$H_3 = 418 \text{ mm}$

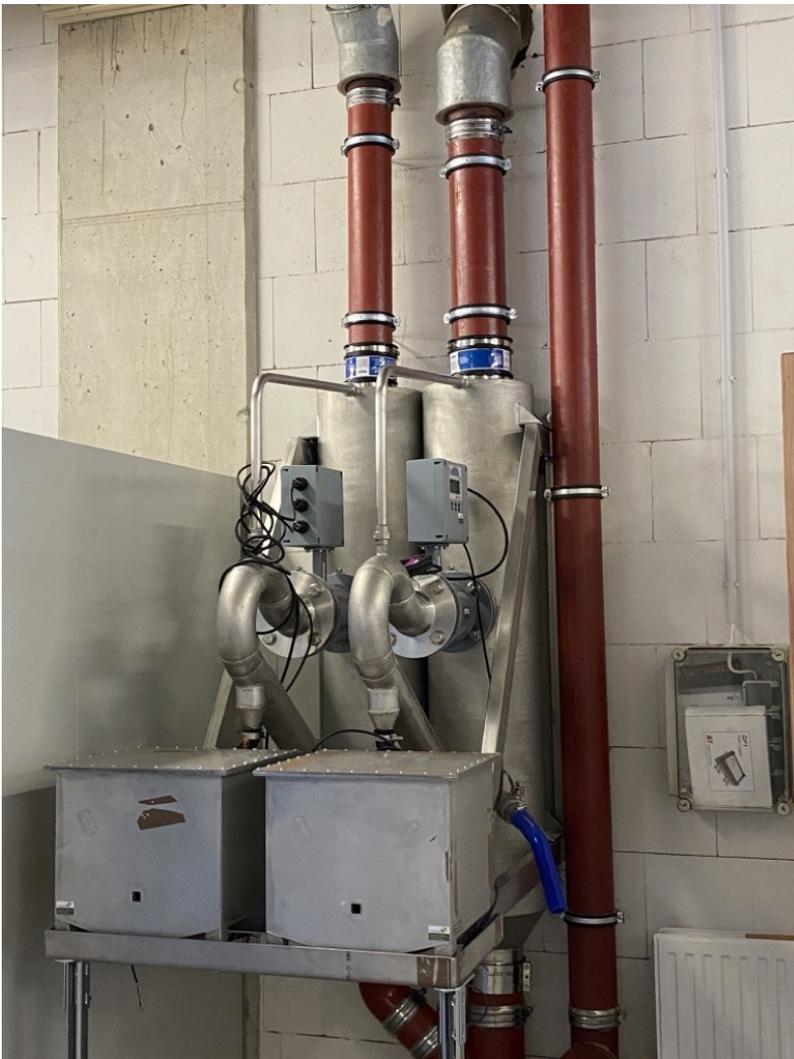
Bild 10: Eingebaute Abflussmessvorrichtung [Quelle: LHH, eigenes Foto]

Zu der Inbetriebnahme gehörte eine ausführliche Funktionsprüfung und Sichtung der angebrachten und installierten Messtechnik. Hierbei sind fehlerhafte Schläuche ausgetauscht worden. Zur Funktionsprüfung war es außerdem erforderlich, die Deckel der Kippzähler zu öffnen, wobei festgestellt wurde, dass beim 100er Abfluss die Wippe nicht richtig in der Auflage saß. Somit wäre der Kippzähler nicht funktionsfähig gewesen. Dieses Problem wurde umgehend behoben.

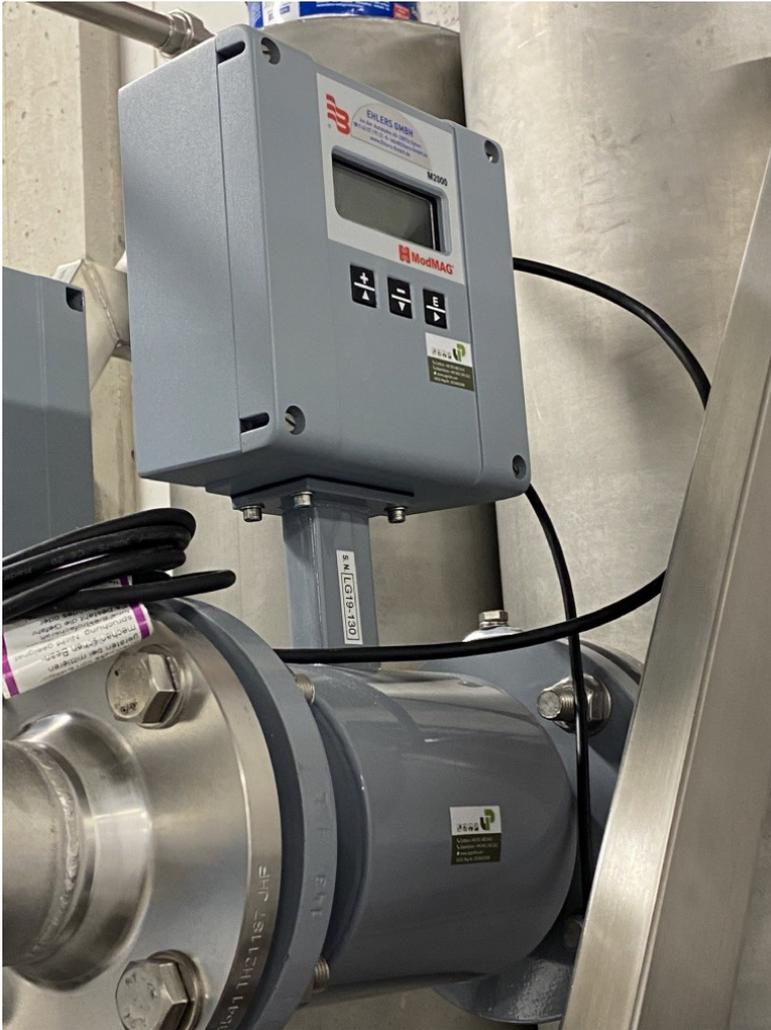
Bild 11: MID der Abflussmessvorrichtung [Quelle: LHH, eigenes Foto]

Es wurden folgende Einstellungen am MID (Magnetisch-induktiver Durchflussmesser) vorgenommen:

- Einheit Volumenstrom l/h (LPH)
- Einheit Volumen (L)
- Skalenendwert 30.000 l/h

$\approx 400 \text{ mV} \approx 0 \text{ l/h} - 2.000 \text{ mV} \approx 30.000 \text{ l/h} - 1.600 / 30.000: 0,0533 \text{ mV/l/h}$

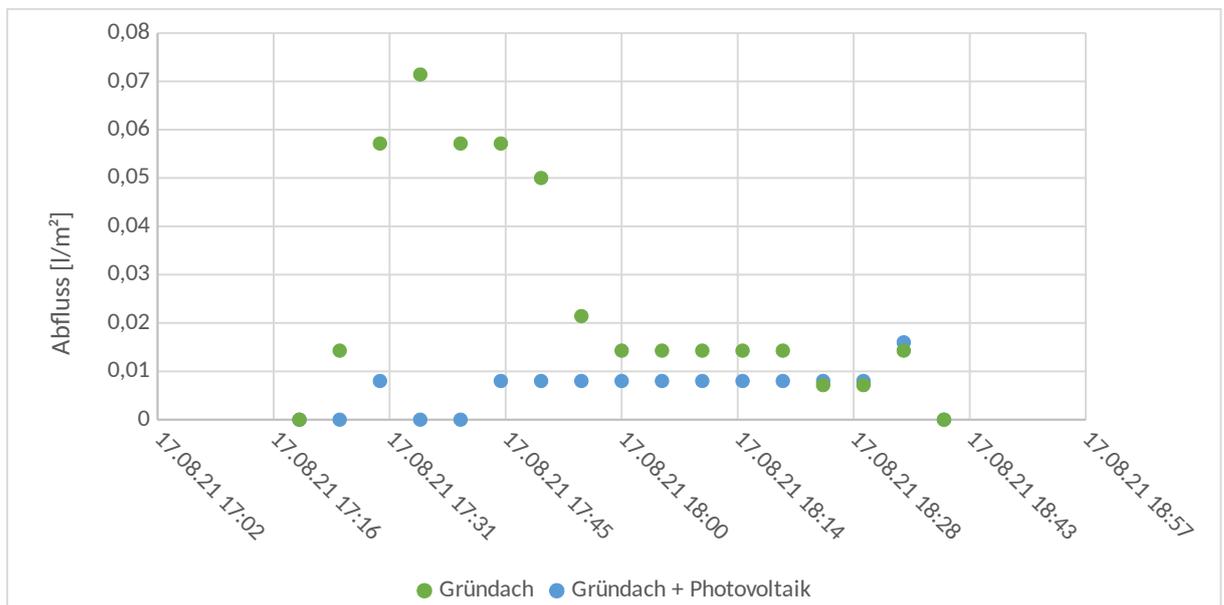
Im Beobachtungszeitraum vom 13.08.2021 bis 27.01.2022 traten 13 Niederschlagsereignisse auf, die zu Dachabflüssen mit Spitzen von 5 l oder mehr innerhalb von 5 min geführt haben und somit in die graphische Auswertung der erfassten Kippzählerdaten einbezogen wurden. Da die beiden betrachteten Teildachflächen unterschiedlich groß sind (Gründach 140 m², Gründach mit PV 125 m²), wurden die Messwerte für bessere Vergleichbarkeit als Abfluss pro angeschlossene Dachfläche ausgewertet (Liter pro Quadratmeter). Zur besseren Einordnung der Messwerte wird die tägliche Niederschlagshöhe laut DWD für Hannover mit angegeben, außerdem der Niederschlag am Vortag sowie in der Vorwoche (Tabelle 4). Diese können das Abflussverhalten vom Gründach mutmaßlich beeinflussen.

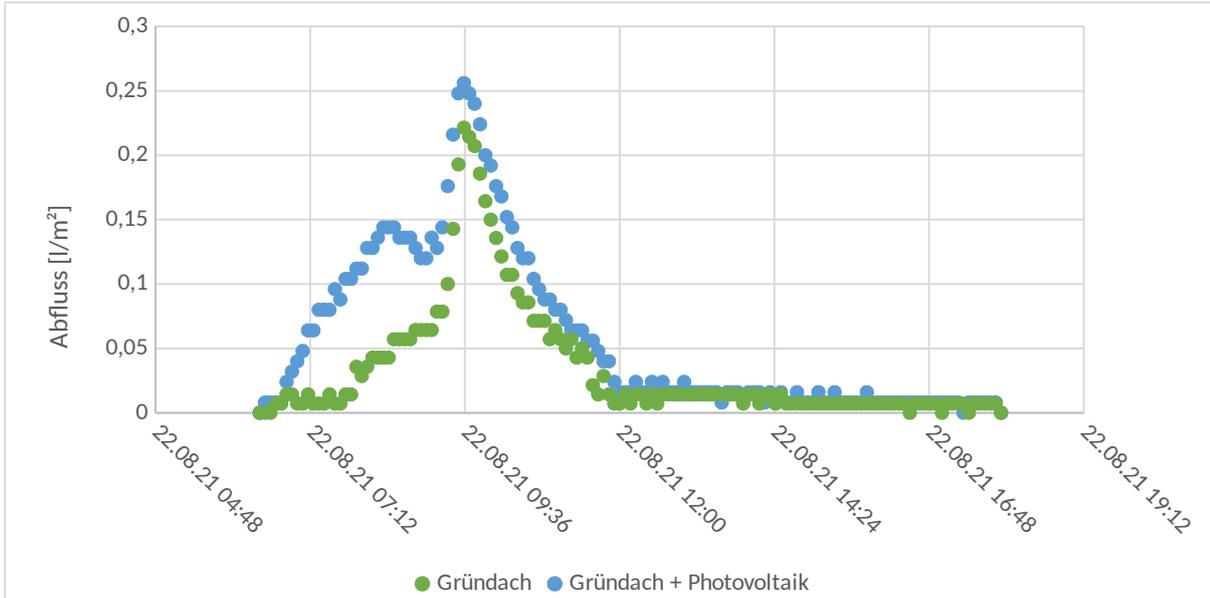
Bild 13: Dachabflüsse am 22.08.2021

Am 22.08.2021 lag die tägliche Niederschlagshöhe bei 16,6 mm (DWD, Hannover). Laut DWD hatte es am Vortag bereits 7,9 mm Niederschlag gegeben und in der Vorwoche insgesamt 30 mm. Der Abfluss vom Gründach war im Vergleich zu Gründach mit PV erst zeitlich verzögert messbar. Außerdem hatte das Gründach mit PV eine höhere Abflussspitze als das Gründach.

Am 22.08.2021 lag die tägliche Niederschlagshöhe bei 16,6 mm und am 23.08.2021 bei 0 mm (DWD, Hannover). Wie in Bild 13 zu erkennen, gab es am 22.08.2021 bereits gegen 9:35 Uhr ein Regenereignis. Der Verlauf der Dachabflüsse ist sehr ähnlich bei Gründach und Gründach mit PV, es ist keine Verzögerung erkennbar. Das Gründach weist eine etwas höhere Abflussspitze auf als das Gründach mit PV.

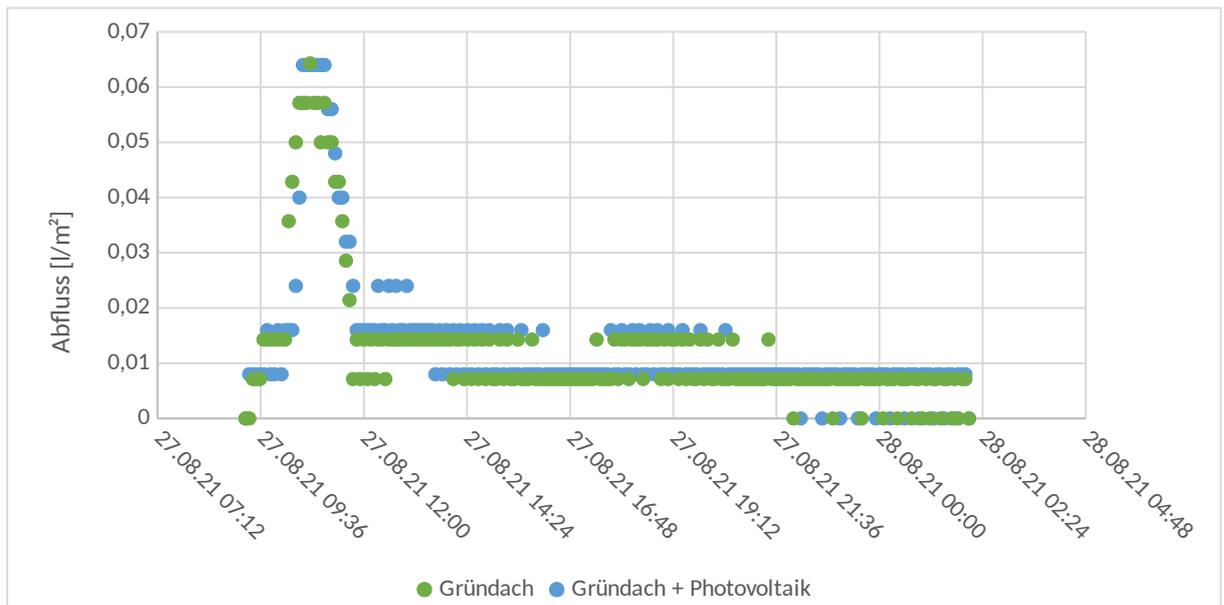
Bild 15: Dachabflüsse am 27.-28.08.2021

Am 27.08.2021 lag die tägliche Niederschlagshöhe bei 9,3 mm (DWD, Hannover). Insgesamt lag der Niederschlag am Vortag bei 0,6 mm und in der gesamten Vorwoche bei 26 mm (DWD). Der Verlauf der Dachabflüsse ist bei Gründach sowie Gründach mit PV sehr ähnlich. Am Vortag (26.08.2021) war bereits leichter Niederschlag ab ca. 12 Uhr aufgetreten (mit Dachabfluss von max. 3 l / 5 min).

Am 28.08.2021 lag die tägliche Niederschlagshöhe bei 15,1 mm und am 29.08.2021 bei 4,6 mm (DWD, Hannover). Am 27.08.2021 gegen 10:45 Uhr gab es wie in Bild 15 zu sehen bereits ein Niederschlagsereignis mit einem Abfluss von max. 9 l / 5 min.

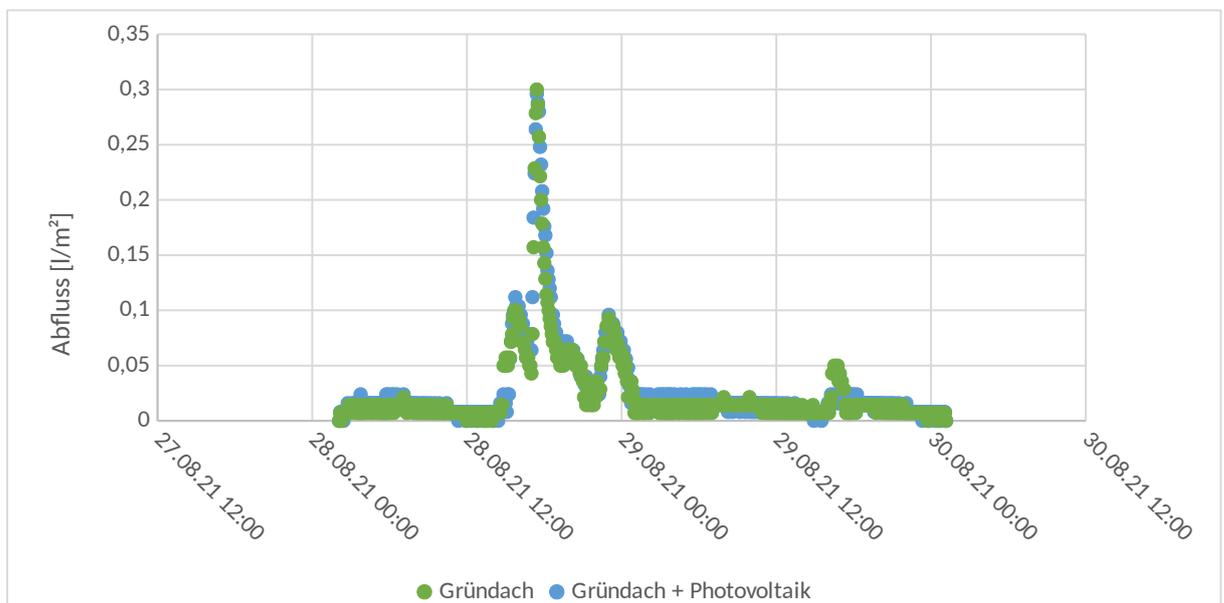
Bild 16: Dachabflüsse am 28.-29.08.2021

Insgesamt hat es am Vortag: 9,3 mm und in der Vorwoche 35,3 mm geregnet (DWD). Der Verlauf der Dachabflüsse ist bei Gründach sowie Gründach mit PV sehr ähnlich.

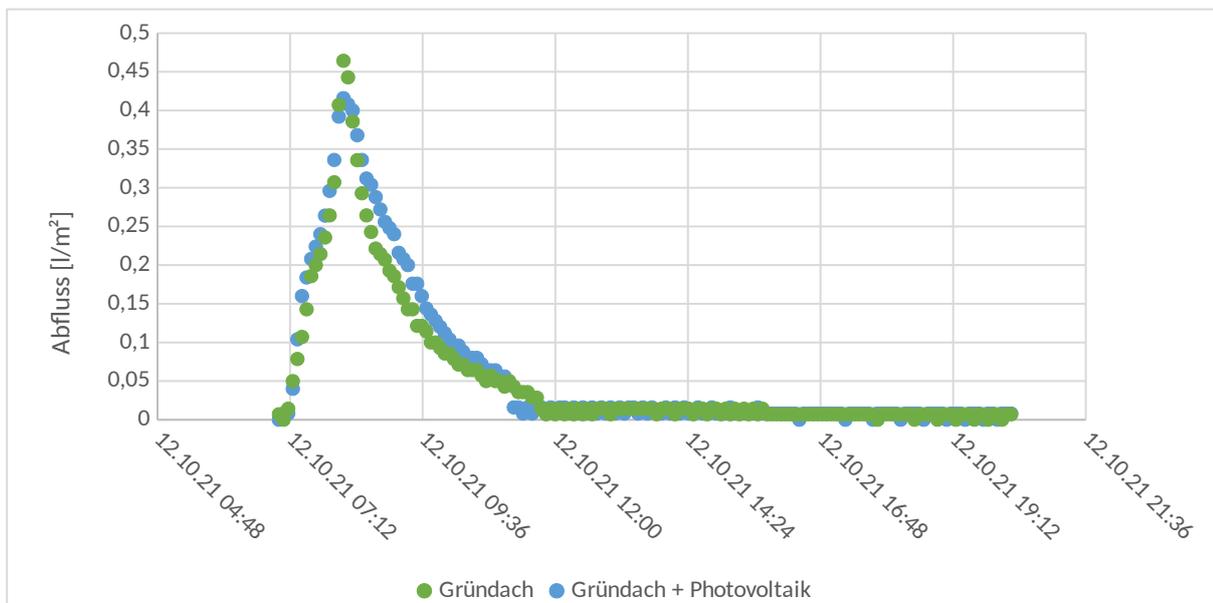
Bild 17: Dachabflüsse am 12.10.2021

Am 12.10.2021 lag die tägliche Niederschlagshöhe bei 1,8 mm (DWD, Hannover). Am Vortag hatte es 4 mm und in der Vorwoche insgesamt 5,3 mm Niederschlag gegeben

(DWD). Das Gründach zeigte eine deutlich höhere Abflussspitze als das Gründach mit PV.

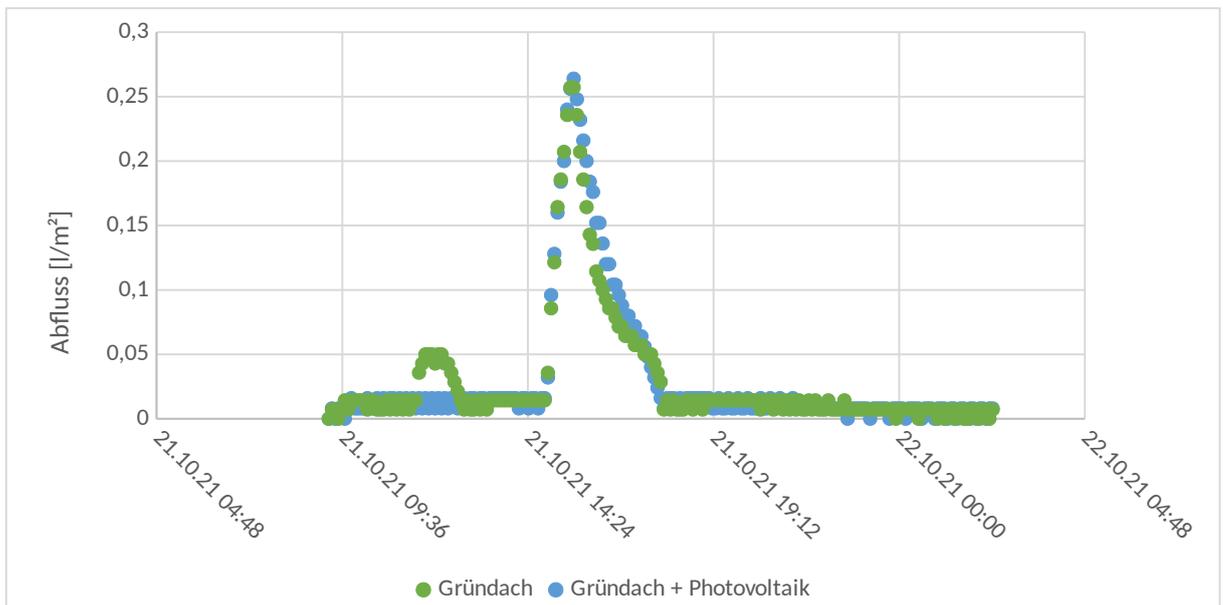
Bild 18: Dachabflüsse am 21.10.2021

Am 21.10.2021 lag die tägliche Niederschlagshöhe bei 6,9 mm (DWD, Hannover). Am Vortag hatte es bereits 7,2 mm Niederschlag gegeben, in der gesamten Vorwoche waren es 9 mm (DWD). Bei dem ersten, schwächeren Regenereignis (ca. 12 Uhr) zeigt nur das Gründach eine Abflussspitze, das Gründach mit Photovoltaik hingegen nicht. Das Gründach mit Photovoltaik zeigte zunächst einen leicht verzögerten Abfluss im Vergleich zum Gründach.

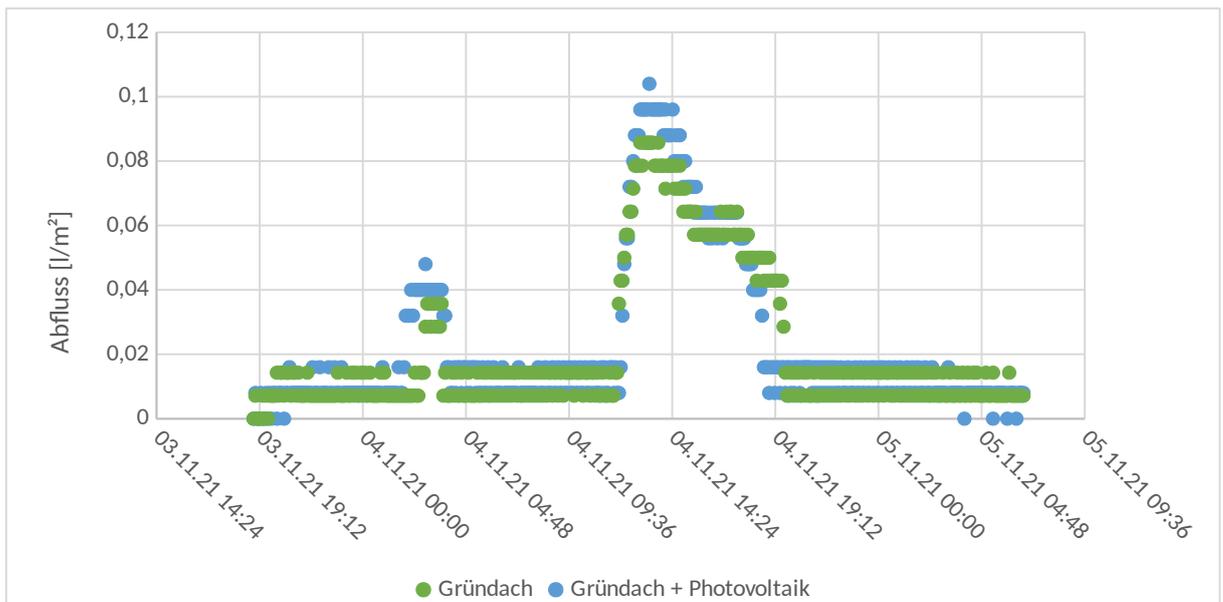
Bild 19: Dachabflüsse am 03.-05.11.2021

Die tägliche Niederschlagshöhe lag am 03.11.2021 bei 6,3 mm, am 04.11.2021 bei 8,2 mm und am 05.11.2021 bei 1,4 mm (DWD, Hannover). Am Vortag hatte es bereits 0,2 mm Niederschlag gegeben, in der Vorwoche waren es 0,3 mm (DWD). Bei diesem insgesamt eher schwächeren Regenereignis über einen längeren Zeitraum waren die Abflussverläufe zwischen Gründach und Gründach mit PV sehr ähnlich. Bei dem zweiten, etwas höheren Peak zeigte das Gründach einen leicht verzögerten Ablauf im Vergleich zum Gründach mit PV.

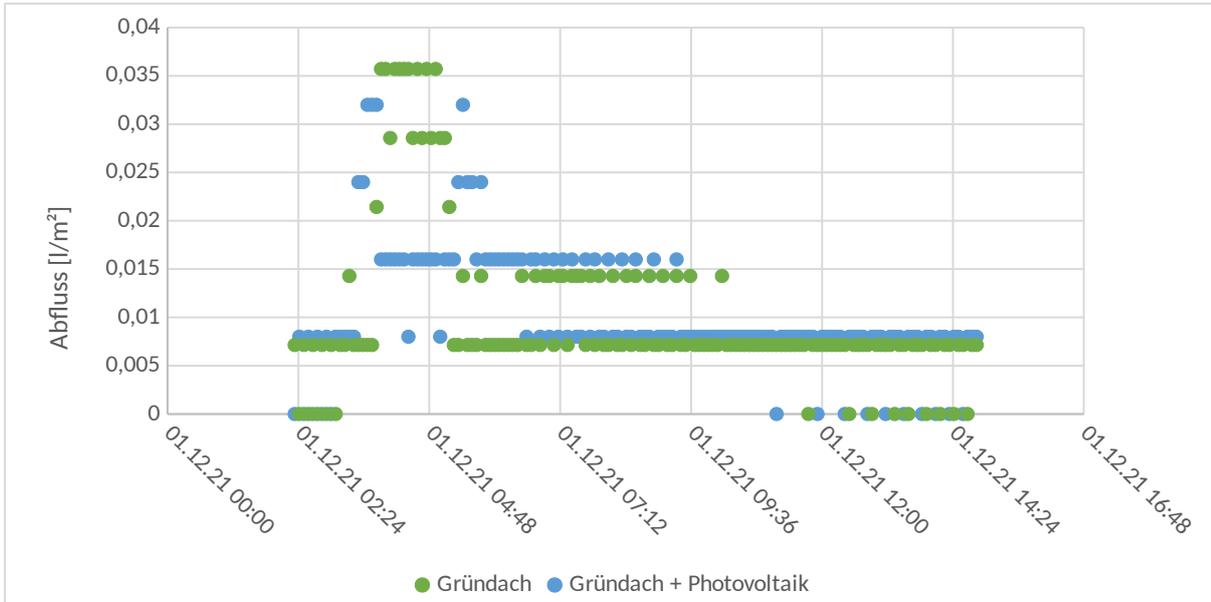
Bild 20: Dachabflüsse am 01.12.2021

Die tägliche Niederschlagshöhe lag am 01.12.2021 bei 1,3 mm (DWD, Hannover). Am Vortag hatte es bereits 5 mm Niederschlag gegeben, in der Vorwoche waren es 9,9 mm (DWD). Das Abflussverhalten zeigt keine deutlichen Unterschiede zwischen Gründach und Gründach mit PV.

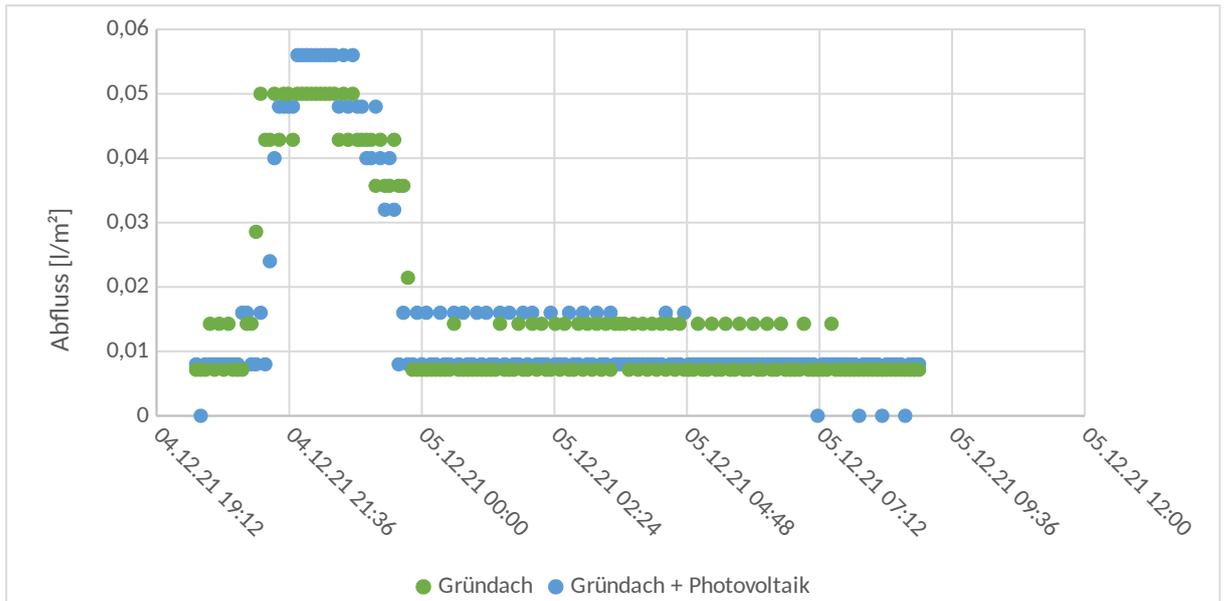
Bild 21: Dachabflüsse am 04.-05.12.2021

Die tägliche Niederschlagshöhe lag am 04.12.2021 bei 6,8 mm und am 05.12.2021 bei 0,0 mm (DWD, Hannover). Am Vortag gab es keinen Niederschlag, in der gesamten Vorwoche waren es 9,4 mm (DWD). Das Abflussverhalten zeigt keine deutlichen Unterschiede zwischen Gründach und Gründach mit PV, wobei das Gründach mit PV eine etwas höhere Abflussspitze zeigt als das Gründach.

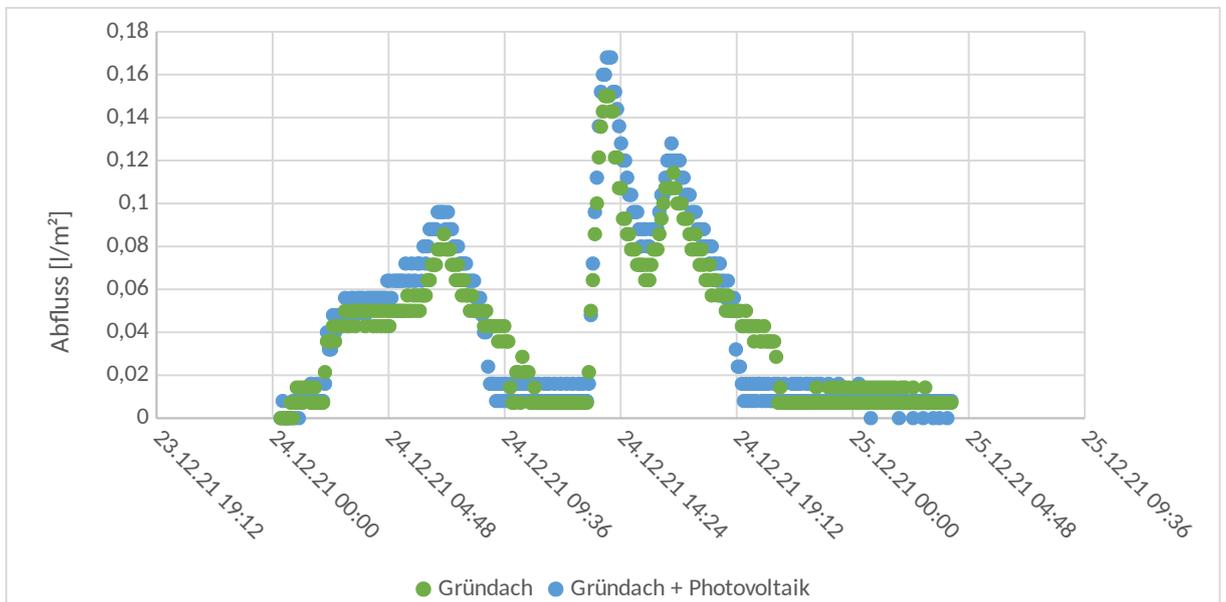
Bild 22: Dachabflüsse am 24.12.2021

Die tägliche Niederschlagshöhe lag am 24.12.2021 bei 9,7 mm und am 25.12.2021 bei 0,0 mm (DWD, Hannover). Am Vortag hatte es bereits 11 mm Niederschlag gegeben, in der gesamten Vorwoche waren es 12 mm (DWD). Die Abflussverläufe zeigen keine deutlichen Unterschiede zwischen Gründach und Gründach mit PV, wobei der Abfluss pro

Dachfläche beim Gründach mit PV insgesamt ein etwas höheres Niveau sowie eine höhere Abflussspitze zeigt als das Gründach.

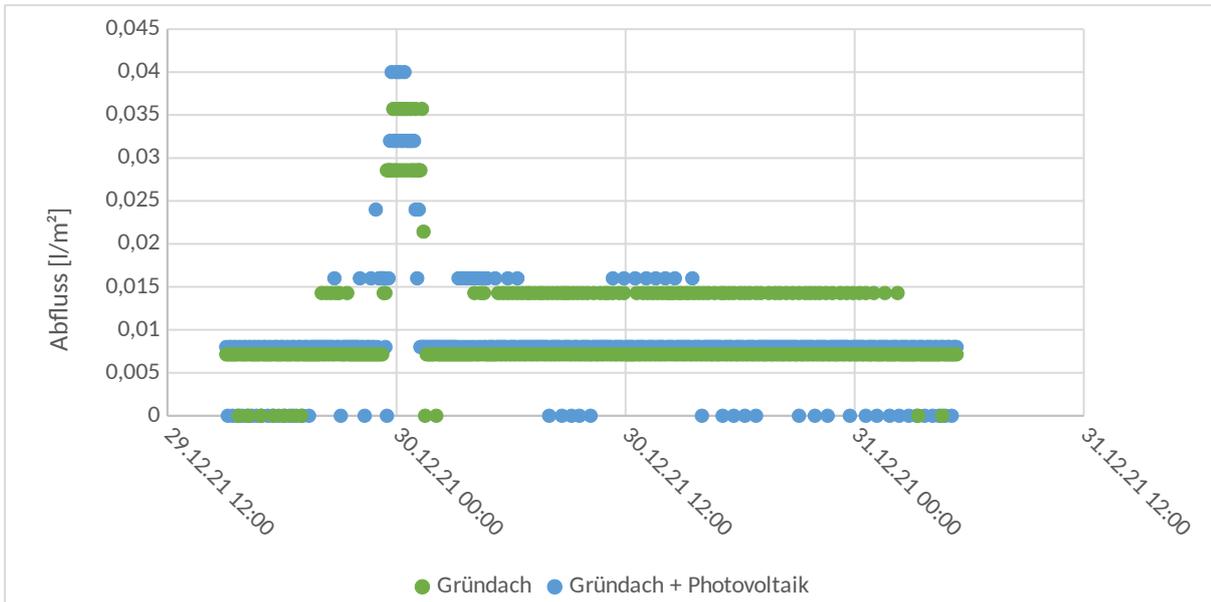
Bild 23: Dachabflüsse am 29.-30.12.2021

Die tägliche Niederschlagshöhe lag am 29.12.2021 bei 3,1mm, am 30.12.2021 bei 2,6 mm und am 31.12.2021 bei 0,7 mm (DWD, Hannover). Am Vortag hatte es bereits 2,8 mm Niederschlag gegeben und in der gesamten Vorwoche 23,8 mm (DWD). Das Abflussverhalten zeigt bei diesem relativ schwachen Niederschlagsereignis keine deutlichen Unterschiede zwischen Gründach und Gründach mit PV, wobei das Gründach mit PV eine etwas höhere Abflussspitze zeigt als das Gründach.

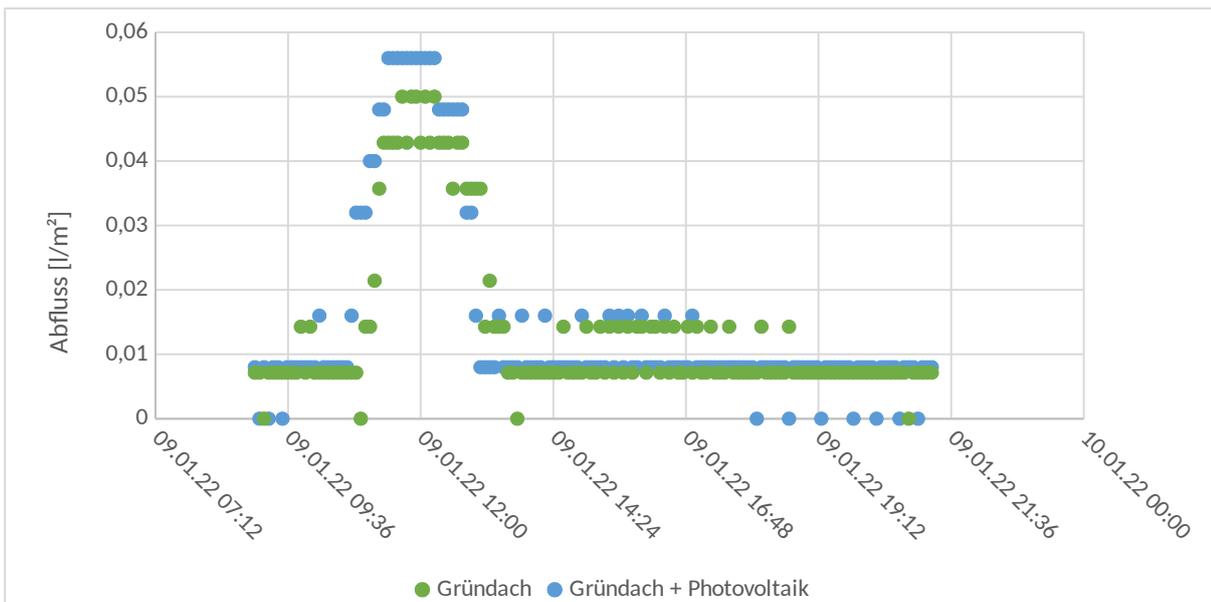
Bild 24: Dachabflüsse am 09.01.2022

Die tägliche Niederschlagshöhe lag am 09.01.2022 bei 6,2 mm (DWD, Hannover). Am Vortag hatte es bereits 0,8 mm Niederschlag gegeben, in der gesamten Vorwoche waren es 10,4 mm (DWD). Bei diesem insgesamt eher schwächeren Regenereignis zeigte das Abflussverhalten ebenfalls keine deutlichen Unterschiede zwischen Gründach und Gründach mit PV, wobei das Gründach mit PV eine etwas höhere Abflussspitze zeigt als das Gründach.
